UNIVERSIDADE REGIONAL DO CARIRI – URCA
CENTRO DE CIÊNCIAS E TECNOLOGIA
DEPARTAMENTO DE CONSTRUÇÃO CIVIL
CURSO DE TECNOLOGIA DA CONSTRUÇÃO CIVIL – HABILITAÇÃO EM
EDIFÍCIOS
TRABALHO DE CONCLUSÃO DE CURSO

**UMIDADE NAS EDIFICAÇÕES:
CAUSAS, CONSEQUÊNCIAS E MEDIDAS PREVENTIVAS**

JUAZEIRO DO NORTE - CEARÁ
2011

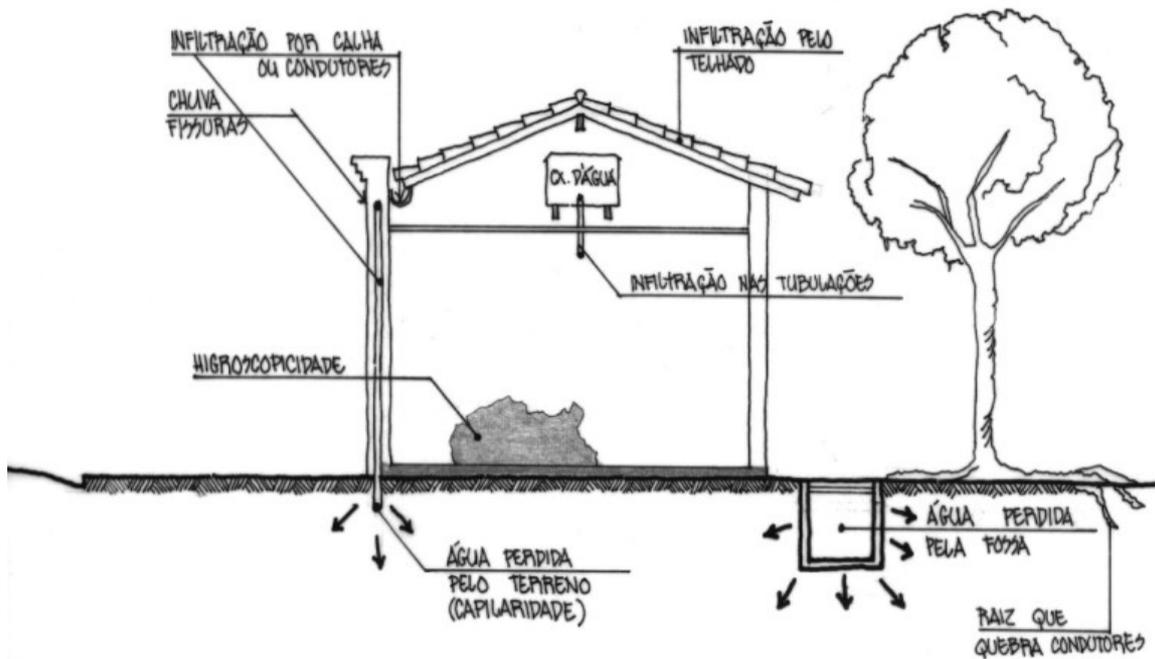
As patologias ocasionadas pelo surgimento da umidade podem ser encontradas em todos os componentes construtivos de uma edificação. Porém, elas são mais frequentes em telhados, lajes de cobertura, paredes e pisos. Veja a imagem abaixo que demonstra as diversas formas em que a umidade (água) entra numa construção, comprovando a afirmação acima.

Figura 01 – Formas em que a umidade entra numa construção.
Fonte: KLÜPPEL; SANTANA, 2005, p. 125.

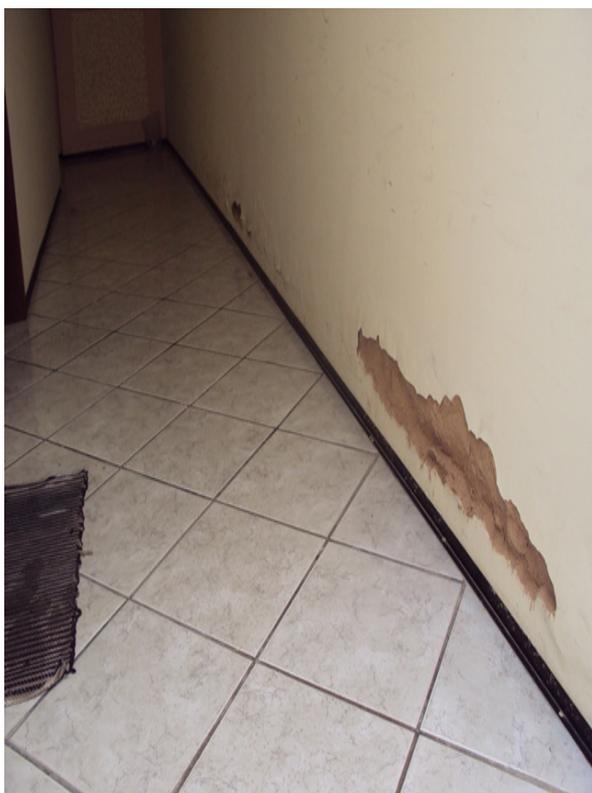
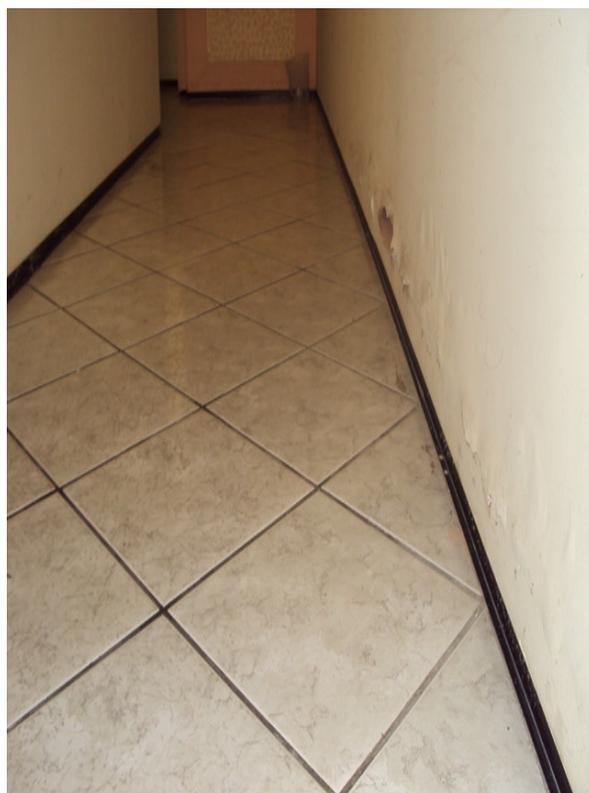
No espaço 1 do imóvel, o problema é grave. A umidade do terreno é absorvida pela fundação da residência e repassada por capilaridade para um nível acima do piso. A patologia causada pela umidade pode ser vista em quase todo o perímetro horizontal na parte inferior da alvenaria lateral, tendo como consequência a destruição do reboco, como comprovam as imagens abaixo.

Figura 02 – Circulação do imóvel
Fonte: BELÉM, 2011

Figura 03 – Circulação do imóvel
Fonte: BELÉM, 2011

É importante ressaltar que quanto mais tempo tiver a ocorrência da patologia, maior será a área da parede danificada. Esse fenômeno apresentou-se, inicialmente, através da umidificação de uma área da parede. Em seguida, o reboco se soltou da alvenaria, provocando o estufamento da pintura e a desagregação dos materiais empregados na edificação, uma vez que aumentou muito de volume.

Existe um tipo muito encontrado de infiltração em parede. É a umidade que sobe do solo por capilaridade quando não há (ou quando é mal feita) impermeabilização da base da parede. A solução certa para este tipo de infiltração é isolar a parede de seu contato com o solo, revestindo-a com argamassa impermeabilizada e pintura asfáltica. (VERÇOZA, 1991, p. 169)

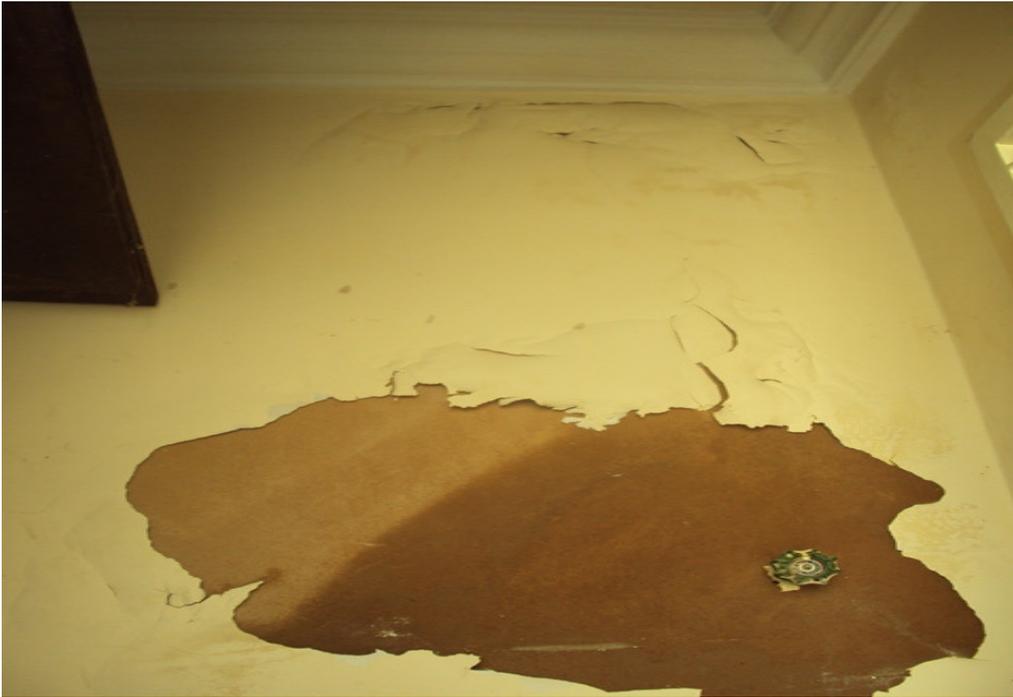
No espaço 2, observou-se, durante a realização da vistoria, a existência de um vazamento na rede hidráulica do imóvel na junção de um tubo com o registro que fica localizado na respectiva despensa da residência.

Esse acontecimento é causador de grandes problemas na alvenaria do imóvel, como se pode constatar na imagem apresentada (Ver figura 04). Entre as consequências mais comuns observadas durante a inspeção no referido ambiente, pode-se citar: umedecimento dos materiais construtivos da edificação, surgimento de manchas que danificam o acabamento da alvenaria, formação de bolhas e desagregação da pintura.

Figura 04 – Despensa do imóvel
Fonte: BELÉM, 2011

Nessa perspectiva, chegou-se a conclusão de que nesse ambiente há umidade acidental, pois a patologia aqui apresentada é decorrente de umidade de infiltração resultante de um vazamento na tubulação de água, uma vez que existe no referido local a presença do registro geral da residência. Além disso, conforme relatado pelo proprietário, a umidade nesse ambiente é constante independente do início ou término da estação chuvosa.

Para prevenção das patologias decorrentes da incidência de umidade encontradas no ambiente 2, deve-se obedecer à elaboração do projeto hidráulico feito para o imóvel. Essa prática é importante, visto que é no referido projeto onde são dimensionadas as redes de distribuição de água, seguindo a necessidade de cada ambiente, assim como são indicadas as medidas preventivas necessárias para evitar vazamentos. Esse pressuposto é reforçado por PEREZ (1988, p. 572) ao afirmar que “os problemas de umidade poderiam ser sensivelmente reduzidos se, na fase do projeto, fossem considerados.”

Além disso, deve-se evitar ainda perfurar com pregos e furadeiras as paredes por onde passam a tubulação do sistema de distribuição e/ou do sistema de coleta de águas da construção. Tal medida preventiva busca não ocasionar um vazamento acidental atingindo o tubo com a prática da ação descrita.

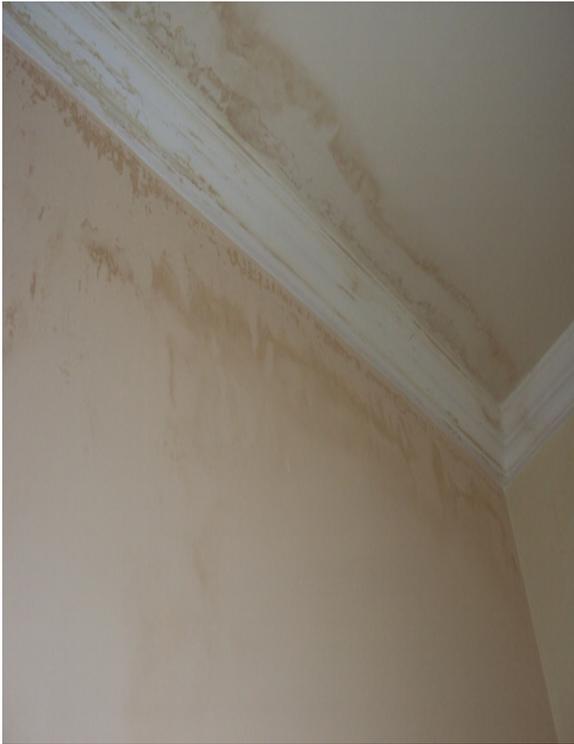
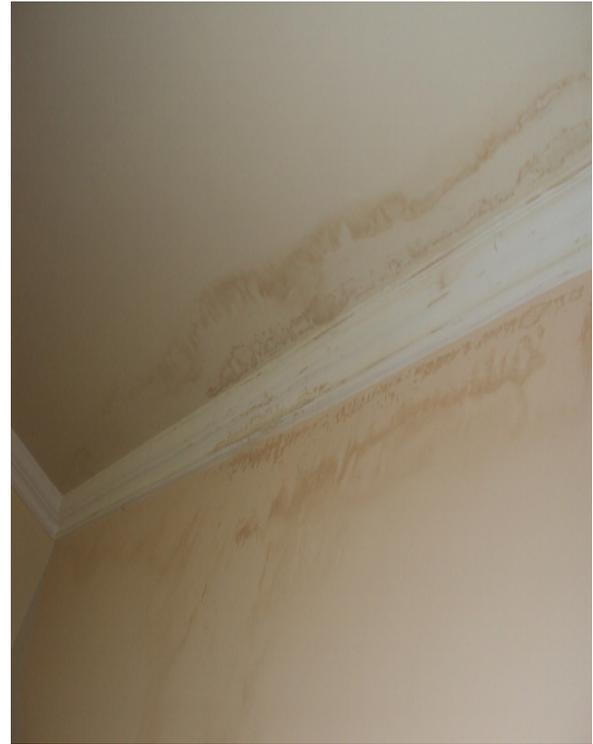
Já no ambiente 3, foi possível constatar durante a inspeção visual a existência de uma mancha que se estende em todo perímetro horizontal na parte superior da alvenaria lateral, com aproximadamente 20 cm (vinte centímetros) de largura, como comprovam as imagens abaixo.

Figura 05 – Suíte principal do imóvel
Fonte: BELÉM, 2011

Figura 06 – Suíte principal do imóvel
Fonte: BELÉM, 2011

Observada a situação, teve-se a preocupação de verificar no ambiente analisado a existência de alguma tubulação embutida da rede hidráulica, uma vez que esta poderia ocasionar um vazamento acidental danificando o forro e a alvenaria. Porém, o proprietário relatou a ausência da referida tubulação nesse ambiente, eliminando desta forma a hipótese da umidade ser decorrente de um vazamento no sistema de abastecimento que distribui água para toda a residência.

foi ocasionada por vazamentos no telhado em decorrência de infiltrações que ocorreram no período chuvoso. Portanto, tem-se aqui uma umidade de intempéries.

No ambiente 3, constatou-se a existência de patologia de umidade em decorrência de vazamentos na cobertura (telhado) da residência, ocasionando infiltrações em sua alvenaria.

A primeira etapa da medida de prevenção contra a umidade causada por intempéries refere-se à observação do telhado da residência. Deve-se observar, nesse local, a necessidade e o dimensionamento correto da calha, seja ela confeccionada de zinco, PVC ou qualquer outro material empregado para o escoamento de água das precipitações pluviométricas. Desta forma, tende-se a evitar a infiltração com o contato direto de água na alvenaria.
