**UNIVERSIDADE REGIONAL DO CARIRI - URCA
CENTRO DE CIÊNCIAS E TECNOLOGIA - CCT
DEPARTAMENTO DA CONSTRUÇÃO CIVIL
TECNOLOGIA DE CONSTRUÇÃO CIVIL: EDIFÍCIOS
TRABALHO DE CONCLUSÃO DO CURSO**

**ANÁLISE DE MANIFESTAÇÕES PATOLÓGICAS EM ESTRUTURAS DE
CONCRETO ARMADO**

Monografia apresentada ao curso de Tecnologia da Construção Civil com habilitação em Edifícios, da Universidade Regional do Cariri, como requisito para a obtenção do Grau de Tecnólogo em construção civil – Habilitação em edifícios.

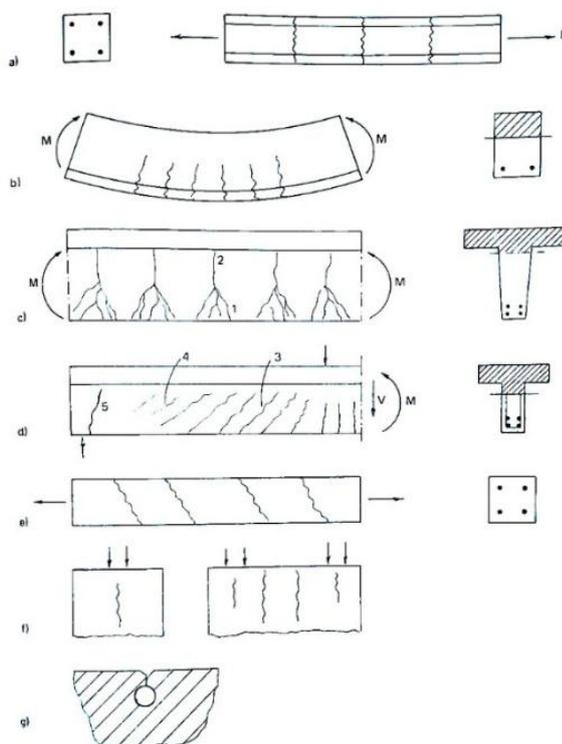
Figura 1 – Fissuras frequentes em peças estruturais.

Nessa Figura 1, Pfeil (1984) explica que pode-se observar tipos variados de fissura, na imagem 1a) tem-se vigas de concreto armado, sujeito a esforços de tração simples, na figura 1b) observa-se uma peça sujeita a flexão, nesse caso específico as fissuras são geralmente manifestadas na parte inferior da viga. Na figura 1c) verifica-se novamente uma viga sujeita a flexão, sendo as fissuras manifestadas por toda parte devido ao mau posicionamento das armaduras. 1d) retrata também as fissuras predominantemente por erro e armadura, geralmente dispostas a 45° na peça, nesta imagem os números 3 e 4 retratam as fissuras inclinadas e o número 5 mostra a fissura no apoio provocada por deficiência na armadura, 1e) possivelmente provocada por retração, geralmente ocorridas em concreto protendido mal dimensionado, nessa figura 1f) mostra a fissura de espalhamento de tensões, se dá por causa de pressões concentradas, por fim, na figura 1g) fissuras quase aparente ao longo da barra de aço.

De acordo com Pfeil (1984) as variações de temperatura podem causar deformações na estrutura de concreto, são as chamadas dilatações térmicas, por consequência dessa variação o concreto pode fissurar, as fissuras também podem ser ocasionadas por tensões de tração devida a pequena resistência à tração que o concreto suporta, são ilustradas na Figura 1 os principais tipos de fissuras apesentadas no elemento estrutural viga.

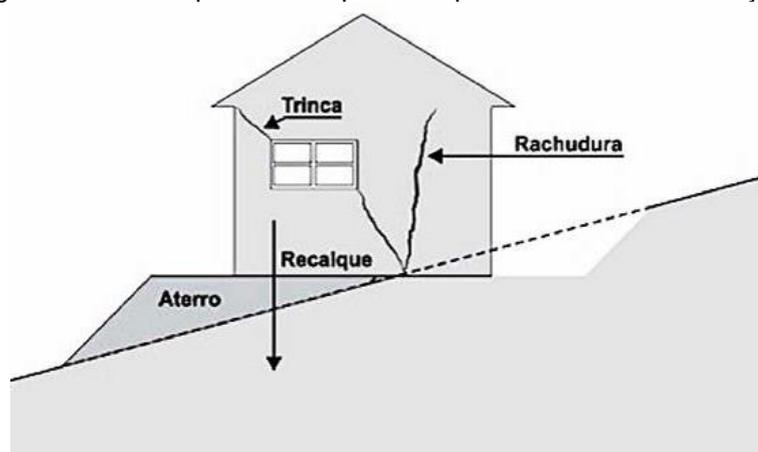
Figura 2 – Trincas provocadas por recalque diferencial das fundações.

A Figura 2 representa a ação desse recalque através de uma ilustração a qual a patologia está sendo apresentada em uma obra de pequeno porte.

As trincas no concreto podem estar presentes em todas as fases da obra, caso seja executado de forma errada ou mal dimensionado na fase do projeto estrutural, de acordo com Borges (2008, p. 12) em fundações as trincas podem ser “[...] provocadas por recalques diferenciados das fundações ocorrem no caso destas deformações serem significativamente diferentes ao longo do plano das fundações de uma obra, quando tensões de grande intensidade serão introduzidas na sua estrutura, provocando o aparecimento dessas trincas”.

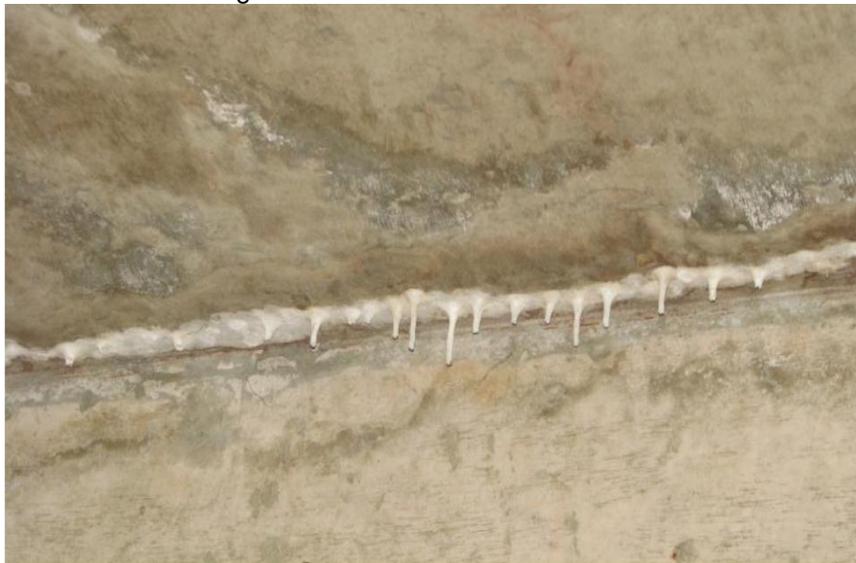
Figura 3 – Eflorescência no concreto.

A Figura 3 acima ilustra como a eflorescência pode modificara a aparência do concreto, na imagem ela aparenta estar sob uma junção da estrutura, porém podem também apresentar-se no meio do vão ou sob qualquer outra parte da estrutura.

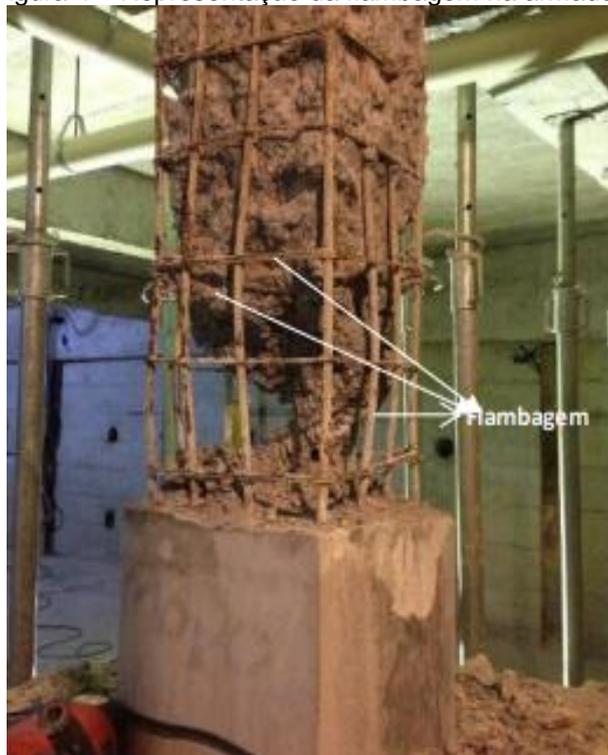
Figura 4 – Representação da flambagem na armadura.

A Figura 4 mostra a representação de como atuam as forças de compressão fora do previsto exercidas em um pilar, provocando na estrutura a patologia do tipo flambagem, esse tipo de anomalia é caracterizado por erros no dimensionamento da carga em que o pilar se submeterá, uma vez que também possa se caracterizar por uma fraca resistência mecânica a compressão do concreto.

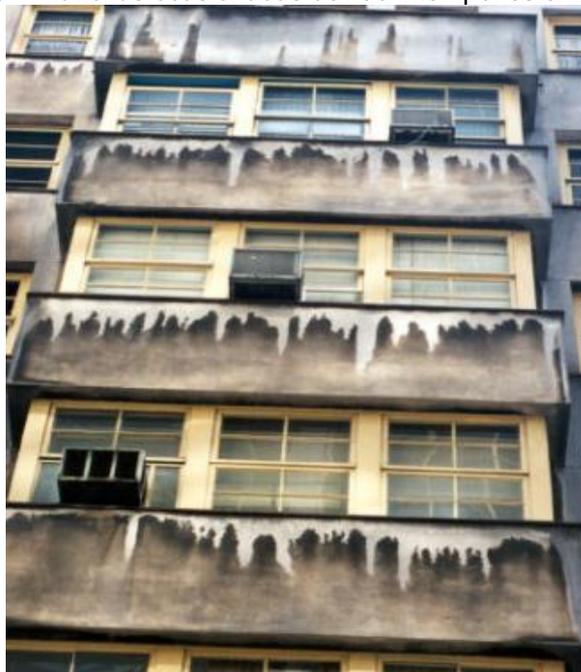
Figura 5 – Manchas ocasionadas devido intempéries em fachada.

A Figura 5 mostra uma fachada completamente afetada por manchas, destruindo a estética e desvalorizando o imóvel, como principal causa para tal manifestação patológica, para esse tipo de caso, Oliveira (2002) afirma que essas manchas ocorrem quando partículas de sujeira ou fungos, juntos ao vento e as chuvas interatuam com a superfície da peça ou mesmo da fachada da obra, para conter essa problemática deve-se existir no projeto arquitetônico detalhamentos construtivos que minimizem o escoamento das águas pluviais na sua superfície.

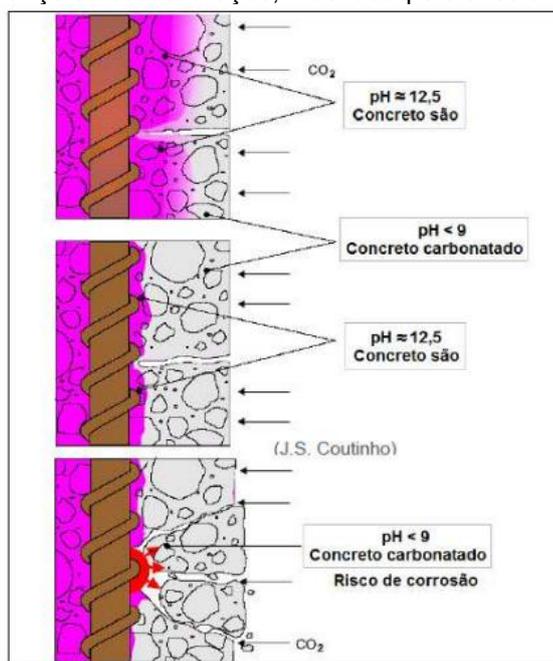
Figura 6 – Avanço da carbonatação, mostrada pelo ensaio da fenolftaleína.

A Figura 6 acima ilustra a penetração dos agentes agressores, nesse caso o dióxido de carbono CO_2 , adentrando por meio aos poros do concreto, uma vez que se tem conhecimento que a porosidade é uma característica negativa do concreto, uma vez que permite que más influencias entrem em contato com a armadura provocando malefícios (HELENE, 1986).

São várias as formas de verificar o quanto à frente de carbonatação está avançado no concreto, métodos como a difração de raios-x, análise térmica diferencial, termogravimétrica etc. Porém, ainda hoje a mais usada pelas equipes técnicas de engenharia é o estudo que comprova a carbonatação através do indicadores do seu PH, que é a base de fenolftaleína, ela apresenta-se normalmente na forma alcoólica, líquida e incolor, indicado pela seguinte fórmula estrutural: ($C_{20}H_{16}O_4$). O teste é realizado aplicando o produto diretamente a superfície da estrutura a ser analisada, instantes depois da aplicação já é possível notar a mudança na cor do concreto, a fenolftaleína se transforma em uma coloração róseo-avermelhada na região em que não está carbonatada, e permanece inalterada a cor onde foi carbonatado. (PFEIL, 1984).

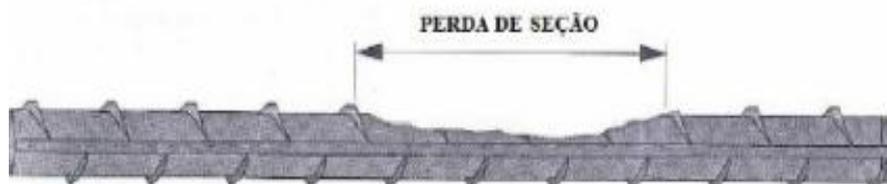
Figura 7 – Perda de seção do aço devido os ataques externos pelo cobrimento do concreto.

A perda de seção do aço mostrado na Figura 7 se caracteriza devido esses ataques provocados pela corrosão química referida, contribuindo com essas informações, Ripper (1988), afirma que Muito se sabe sobre a importância do cobrimento em estruturas de concreto armado, ela pode ser decisiva em termos de proteção à armadura, pois como se sabe, o concreto possui poros e é impermeável, indica-se cobrimentos não abaixo de 2,5 cm (dois centímetros e meio) mesmo que em estruturas de concreto aparente, estas devem usar de aditivos plastificantes capazes de tornar a estrutura o mais impermeável possível, enriquecendo essas informações, Hellene (2001) complementa que além de um cobrimento nos parâmetros estabelecidos por norma é de fundamental importância que o concreto possua em sua composição impermeabilizantes a fim de inibir a infiltração dos agentes agressores à armadura. A Figura 8 mostra uma viga com sua armadura positiva completamente em estado crítico.

Para melhor exemplificar a teoria exposta, a Figura a seguir ilustra como se dá o processo de perda de seção longitudinal do aço dentro da estrutura de concreto armado.

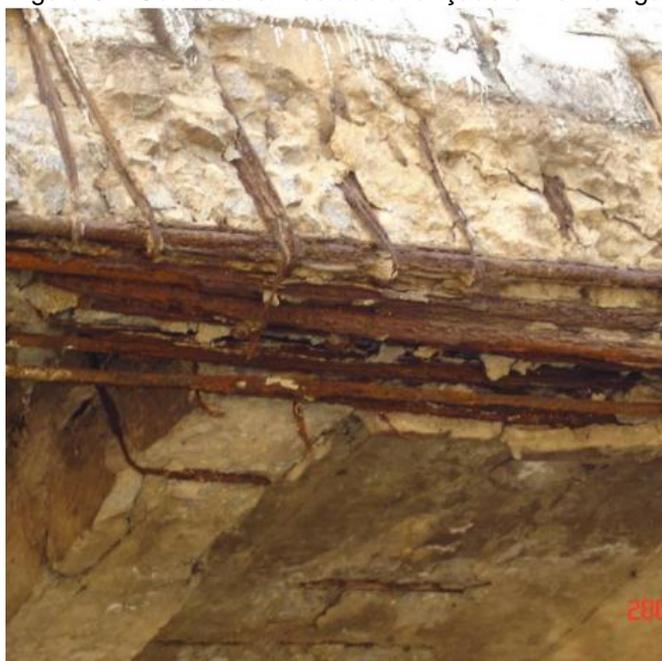
Figura 8 – Corrosão em estado avançado em uma viga.

A Figura 8 acima, se retrata a corrosão da armadura no elemento estrutural viga, a figura mostra o aço da parte inferior e lateral, armadura positiva e estribos, uma manifestação patológica que preocupa, uma vez que seu grau de risco é grande.

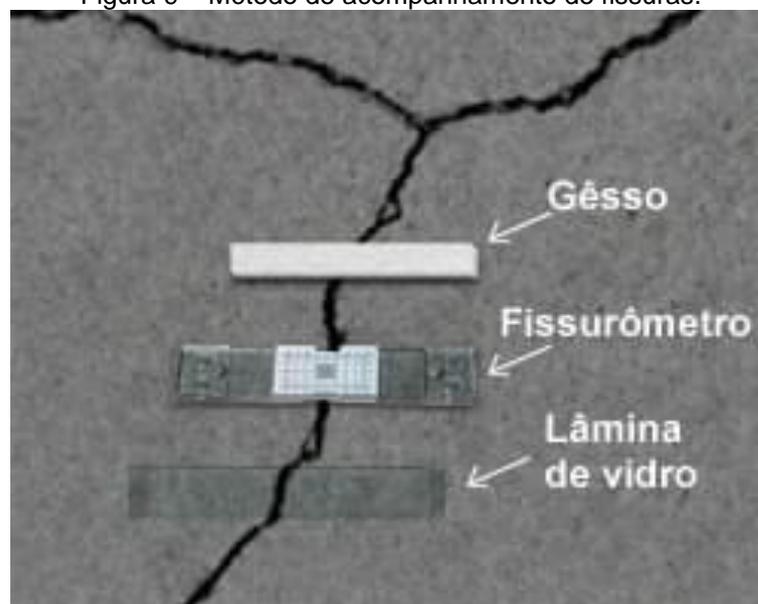
Figura 9 – Método de acompanhamento de fissuras.

O procedimento para a verificação quanto a movimentação com selo rígido é muito simples e fácil de ser explicado, quando a estrutura fissurada for submetida a verificação com esse teste o primeiro passo a ser feito é a limpeza do local, retirar todo e qualquer material pulverulento que por ventura contenha na peça, após a limpeza prepara-se uma mistura de gesso no local e ainda em seu estado fresco aplica-se no sentido dissimilar da fissura, após 24 horas da aplicação do “selo” verifica-se se há desprendimento do gesso com a estrutura, caso sim, significa que a fissura apresenta movimentação. Com o teste da lâmina de vidro não é muito diferente, cola-se um pequeno pedaço de vidro no sentido também diferente da fissura, caso o vidro se rompa é sinal que na estrutura há indícios de movimentação.

Segundo Piancasstelli (2017), é de fundamental importância ao buscar medidas que solucionem as fissuras, se inteirar se estas são ativas ou inativas, em outras palavras, analisar se estão vivas ou mortas, se representam movimentação ou não respectivamente. Uma forma de verificar sobre o estado de estaticidade ou movimento das fissuras é com o teste de “selos” rígidos, podendo ser de gesso ou

uma placa de vidro colada, esse material anexado se desprende da estrutura caso ela apresente movimentação.

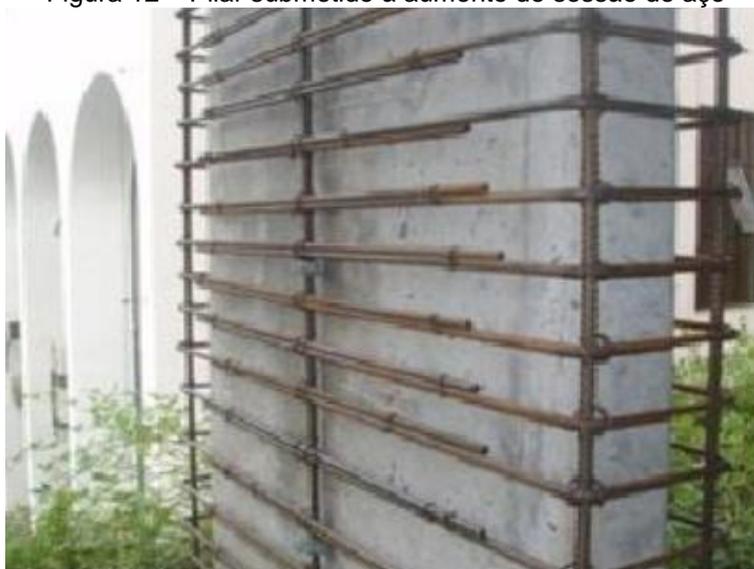
Figura 12 – Pilar submetido à aumento de sessão de aço

De acordo com o mesmo autor, outra forma de combate a essa patologia é o aumento da seção de aço em sua superfície com isso, o pilar ganha mais robustez e conseqüentemente mais resistência mecânica seja a tração quanto a compressão,

A Figura 12 a seguir mostra um caso de pila submetido a aumento da seção de aço.

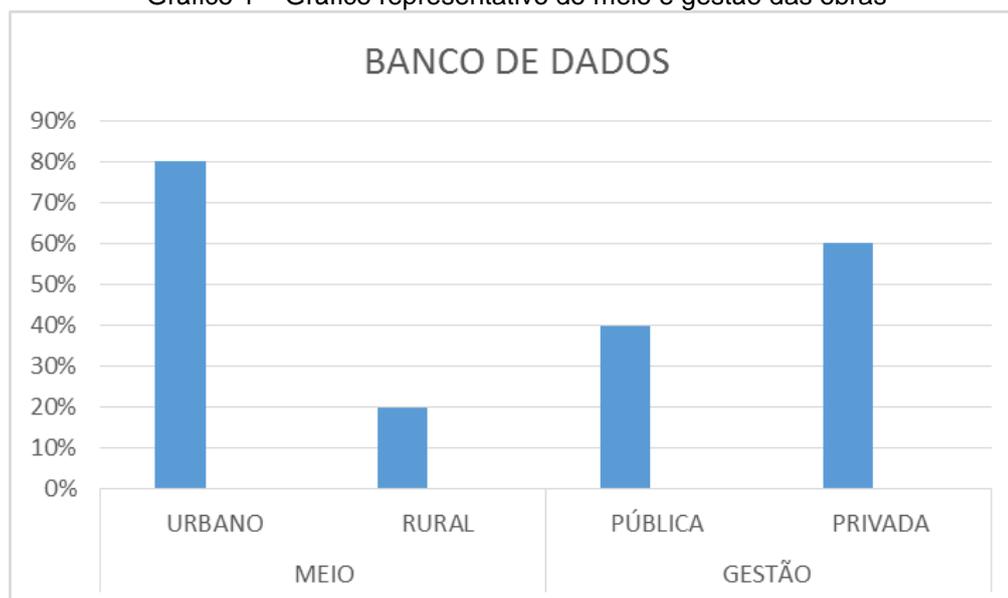
Gráfico 1 – Gráfico representativo do meio e gestão das obras

Após coletado todas as informações necessárias, foi constatado que das obras analisadas, 80% localiza-se em meio urbano e apenas 20% em meio rural, um dado já esperado uma vez que é de grande notoriedade a alta incidência de análise em obras no meio urbano. Esse fator pode ser determinante em algumas patologias referentes à corrosão das armaduras, tal fato pode explicado pelas patologias referentes às maresias, responsáveis por inúmeras e variadas patologias.

Esses dados estão ilustrados no Gráfico 1 abaixo, onde se pode ter uma melhor noção de visualização quanto ao tipo e localização das obras analisadas.

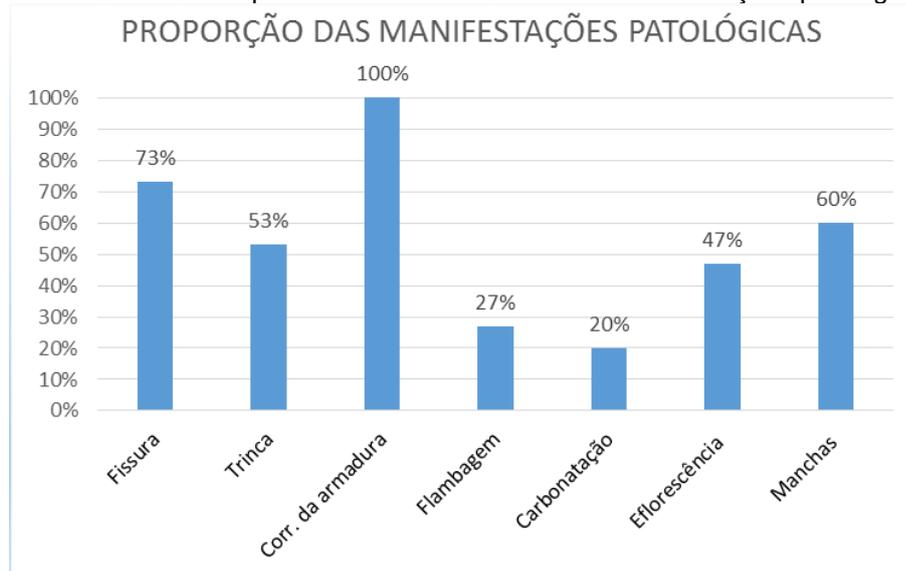
Gráfico 2– Gráfico representativo de incidência das manifestações patológicas

Como visto no Gráfico 2, a manifestação patológica mais presente foi a corrosão na armadura representando 100% dos casos, seguida de fissuras, essas manifestações patológicas por sua vez representa um índice de 73% de presença dentre as obras analisadas, as manchas aparecem em terceiro lugar no ranking das mais presentes, essa patologia está contida em 60% dos casos, logo após temos a trinca com 53% de incidência e com menos expressão significativa temos as eflorescências, flambagem e carbonatação com 47%, 27% e 20% de incidência respectivamente nos estudos analisados.

A seguir, o gráfico 2 ilustra o índice que se apresentam as patologias nas obras analisadas, visto que o quadro amostra representado por 15 obras, as quais possuem em sua estrutura o uso de concreto armado.

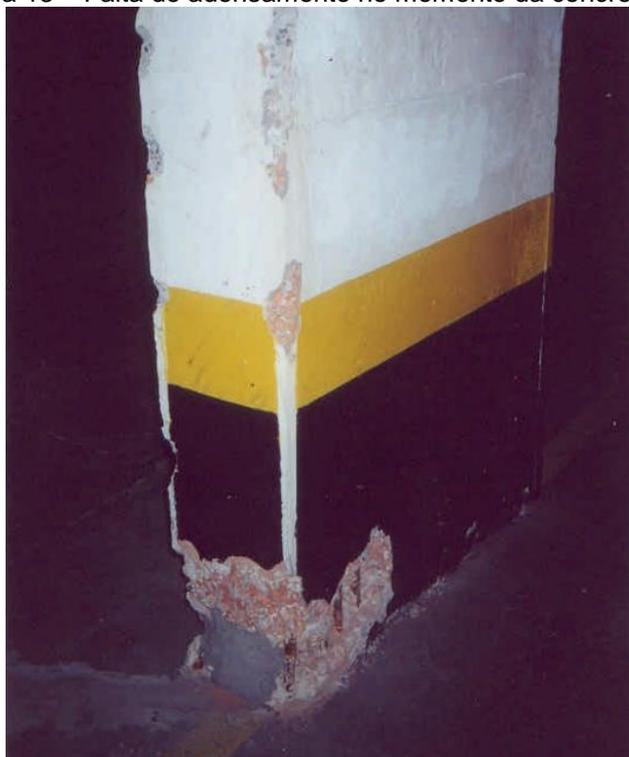
Figura 13 – Falta de adensamento no momento da concretagem

De acordo com o autor, a causa dessa manifestação patológica na Figura 13 é proveniente da ineficiência do método de adensamento do concreto e também à falta de limpeza da forma antes da concretagem podem ter sido fatores determinantes para ter ocasionado a manifestação patológica.

Vê-se na Figura 13 e 14 a seguir complicações de corrosão de armadura extraídas dos estudos analisados:

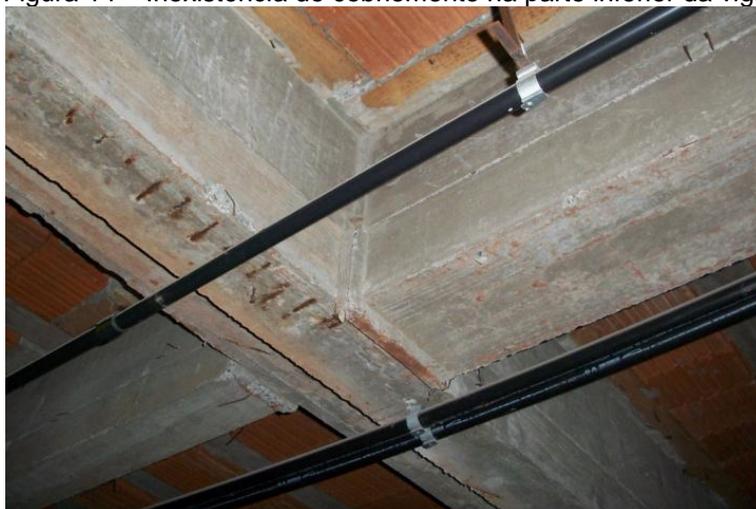
Figura 14 – Inexistência de cobriemento na parte inferior da viga

Feita uma análise das patologias na obra 12 pelo seu autor ele chegou a conclusão das seguintes informações:

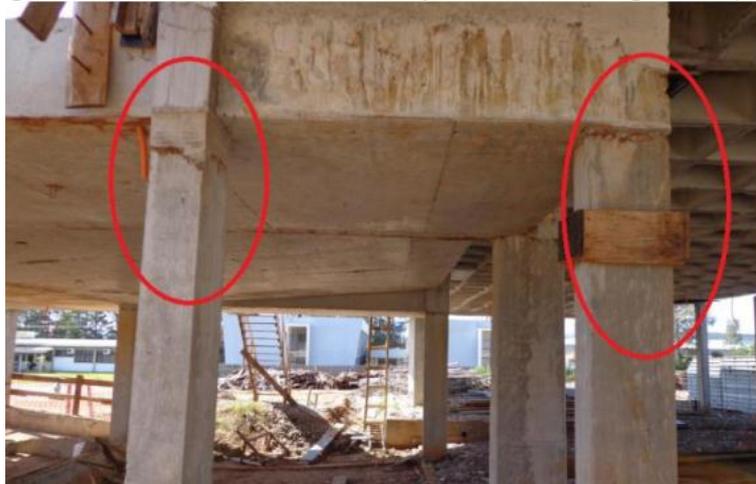
Figura 15 – Fissuras proveniente de junta de concretagem em pilar

A fissura localizada na face inferior da laje, na junta da concretagem, ilustrada na Figura 15, de acordo com o autor apud Helene (1988) elenca como principal condição do aparecimento da patologia o cume do pilar com exagero de nata de cimento, isto é, devido ao acontecimento da exsudação, aquela região da peça estrutural resultou no enfraquecimento da estrutura. A Figura abaixo, também se classifica como fissura, porém sua causa apresenta-se por outro motivo.

Como visto inicialmente, são inúmeros os fatores que desencadeiam as fissuras, nos trabalhos estudados, foram detectadas fissuras de diversos sentidos e tamanhos, assim como descritas nas figuras 15 e 16.

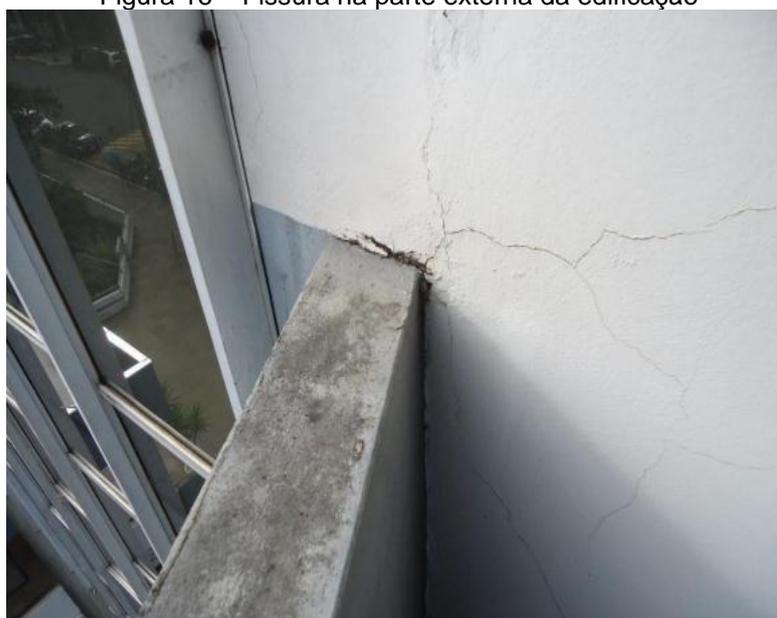
Figura 16 – Fissura na parte externa da edificação

Na Figura 16, nota-se a presença de fissuras que se cruzam em seu percurso, de acordo com o autor, tais anomalias provem de retração hidráulica,

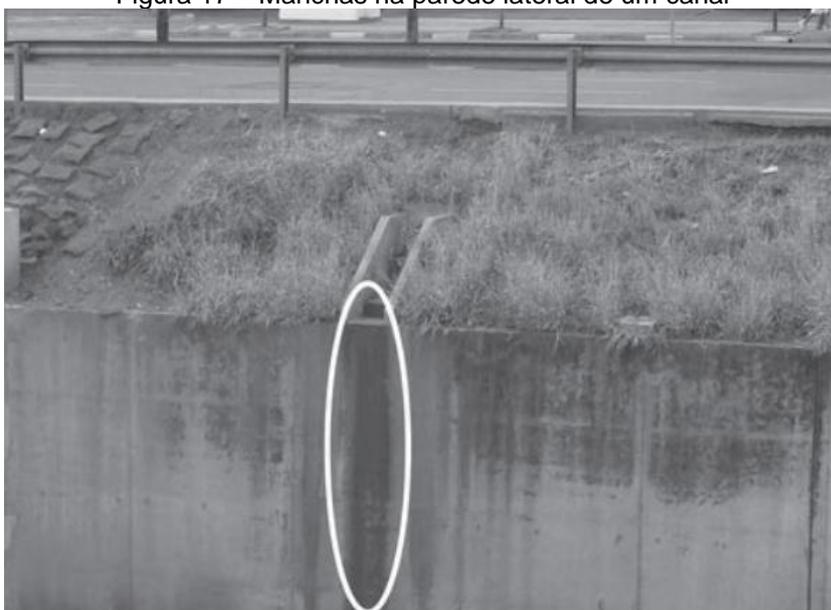
Figura 17 – Manchas na parede lateral de um canal

A Figura 16 mostra o aparecimento de manchas na obra 17, a construção em questão se trata de uma obra de saneamento básico, as manchas, segundo o autor, provém do escoamento da água impura sobre a estrutura, a água por escoar da escada de drenagem escoar diretamente na parede do canal que se localiza na interface lateral, provocando umidade no trecho onde essa água impura percorre, isso também vem acontecendo com as saídas das tubulações apresentando bolor e manchas das mais variadas tonalidades, com isso essa água poluída desgasta o concreto podendo até a causar perda de seção posteriormente.

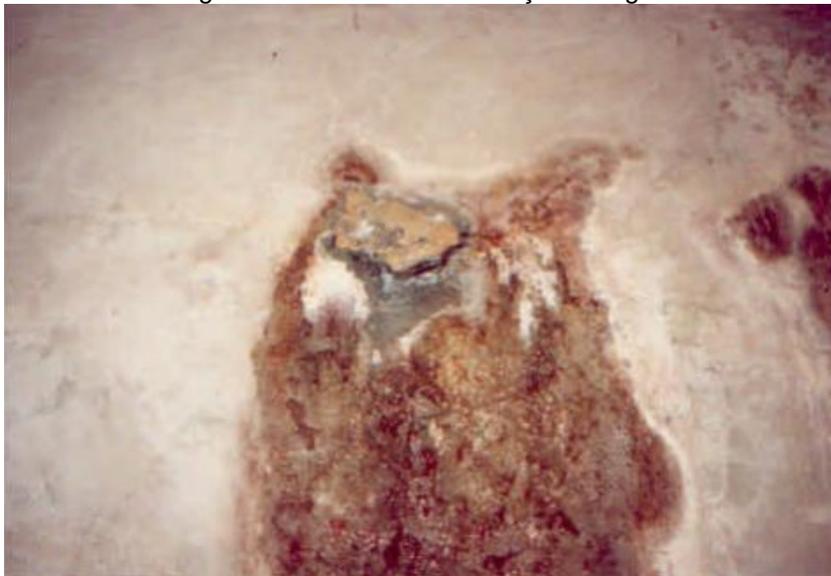
Figura 18 – Cortina de infiltração de água

A figura 18 também expõe um caso de mancha, essa patologia foi estudada na obra 8, trata de uma construção de barramento de água, o autor listou as causas,

como principal atribuiu à falha na concretagem e má execução da cortina, uma vez que há a inexistência de drenagem do lençol freático e das águas.

Como metodologia de reparo na situação descrita, seu autor sugeriu a remoção completa do concreto que está em processo de desagregação; Realizar uma regularização nas margens de abertura; Limpeza nas barras de aço da armadura; Solicita uma proteção galvânica para com a armadura; requisita que seja feita uma execução de rede de dreno com tubos PVC de 2"; Por fim, um tamponamento com produtos impermeabilizante de boa qualidade em torno do tubo requerido.

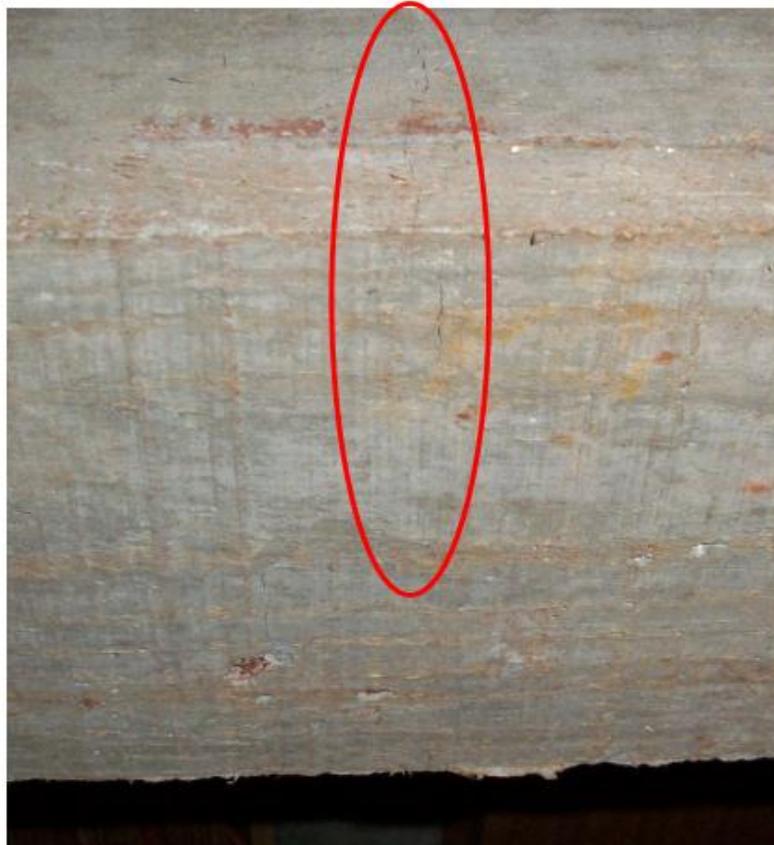
Figura 19 - Trinca em viga de sustentação

Foi feita uma descrição visual a qual foi observada pelo autor sobre a figura 19, ele chegou à conclusão que se trata de uma trinca vertical na parte inferior da viga, se localiza no trecho central da viga em relação aos apoios que sustentam a viga, então a viga quando submetida a uma carga muito alta para sua capacidade de resistência delimitada no projeto fica sujeita a trincas, dessa magnitude ou até mesmo mais expressivas, o autor sugere que as possíveis causas da manifestação patológica mostrada é devido ao excesso de carregamento, e devido a sua forma de manifestação e sentido caracteriza-se como uma trinca por flexão.

tamanhos e espessuras. A figura 19, abaixo ilustra uma viga com uma trinca cortante ao seu eixo.

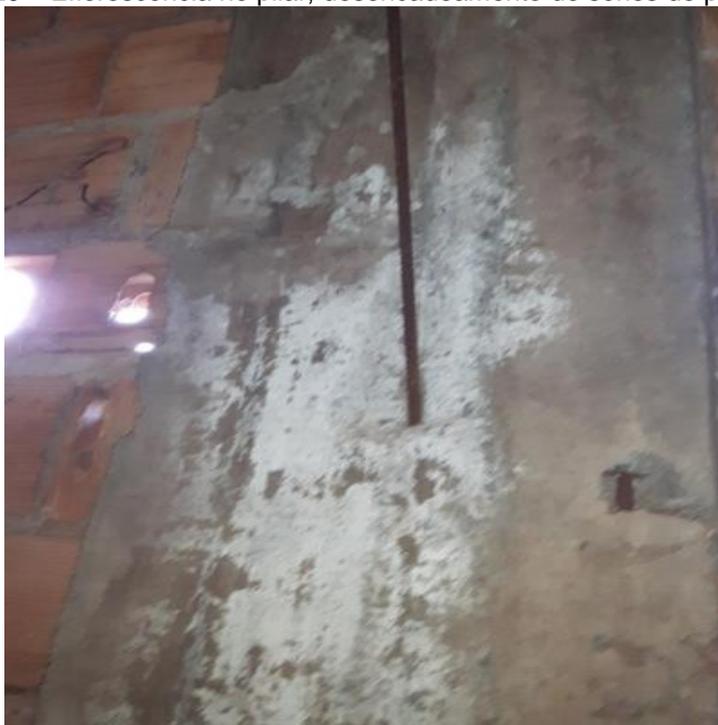
Figura 20 – Eflorescência no pilar, desencadeamento de séries de patologias

De acordo com o autor da obra 14, expõe-se que geralmente quando se trata das patologias da construção civil, uma fator influencia no outro como é o caso que se pode observar na figura 19, com o efeito da eflorescência, umidade elevada e um cobrimento incorreto, levaram o pilar à sofrer deterioração com a perda de seção do aço, o que torna preocupante quanto à integridade física dos seus usuários.

Como nesse caso da obra 14, Figura, o autor salienta que a manifestação patológica do tipo eflorescência não prejudica apenas a estética mas também é pode ser fator determinante na ação de oxidação da armadura

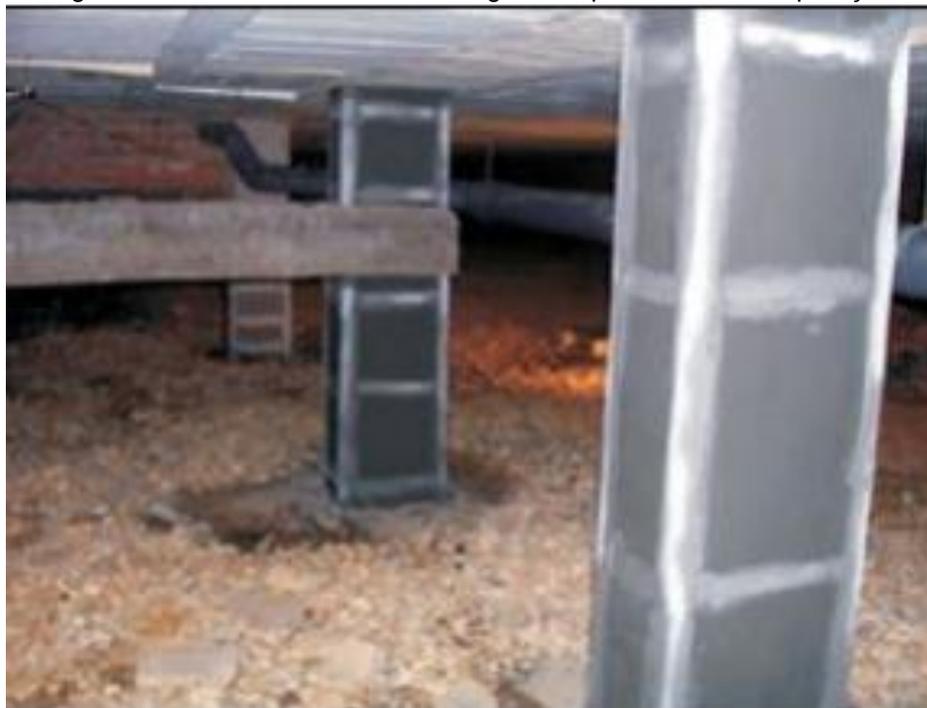
Figura 21 – Pilar submetido a flambagem em processo de recuperação

A figura 21 mostra um pilar submetido ao confinamento por meio da lâmina de fibra de carbono, em concordância com o autor, essa técnica de recuperação dos pilares que estão submetidos a esforços superiores ao que suportam é válida tanto para pilares esbeltos assim como peças mais robustas.

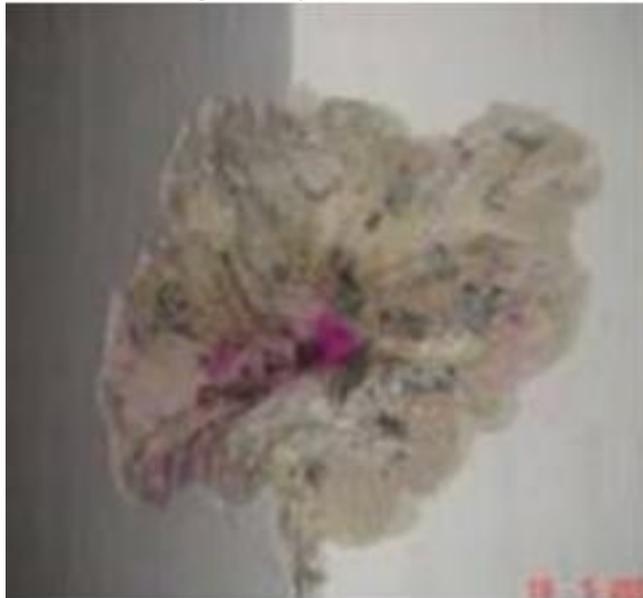
Figura 22 – Carbonatação ultrapassando o cobrimento da armadura

A carbonatação apresentada na figura 22 expõe um caso em que a patologia é vislumbrada pelo uso da fenolftaleína, a qual deixa a área não carbonatada com a cor rósea avermelhada, contudo, a área que não houve alteração na coloração está comprometida a carbonatação, essa patologia ultrapassa o nível do cobrimento que envolve a armadura, a autora da pesquisa de caso em questão conclui com isso que esse é um dos principais fatores que influenciam na corrosão da armadura, pois o concreto se torna propício a ser adentrado com facilidade pelos agentes externos e intempéries.

Com menos incidência dentre as demais destaca-se a carbonatação como a patologia menos frequente em obras, ou, pelo menos a estudada com menos frequência, quando feita a estatística verificou-se que essa patologia se apresentava apenas em 20% dos casos nas obras.

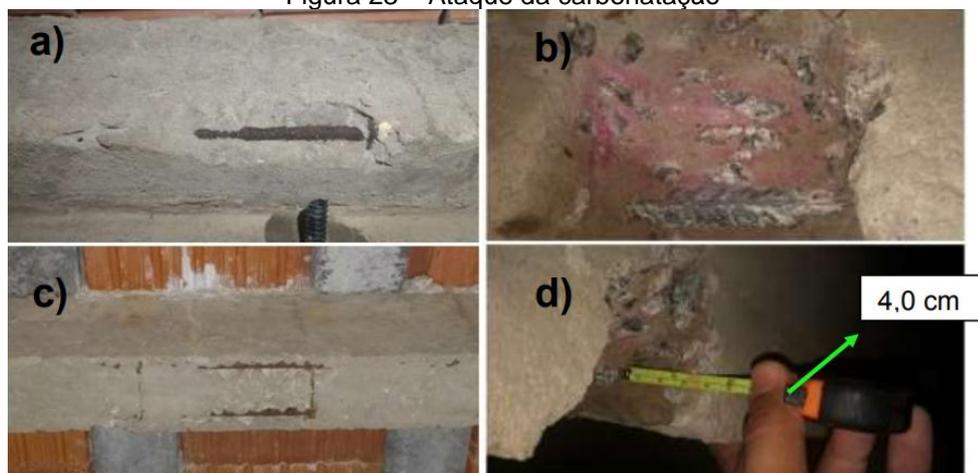
Figura 23 – Ataque da carbonatação

Nessa situação, são lustradas vigas a quais estão sob efeito da carbonatação, a figura 23a) e 23c) apresentam estribos já sob o efeito da corrosão da armadura, anomalias essas advinda da carbonatação do concreto, o autor por sua vez salienta que foram feitos ensaios com a fenolftaleína, contudo o índice de carbonatação se apresentou tão alto que não apresentaram nenhuma alteração na cor, exceto uma rápida coloração rósea avermelhada na figura 23b), representado que no interior de 4 centímetros encontrava-se área não carbonatada.

Em outra experiência similar ao caso anterior, a figura 23 abaixo ilustra também o ataque da carbonatação na estrutura de concreto armado.
